事業概要 「管理不全空家等」対策の具体化に向けて、東京都江東区をフィールドに、管理不全状態の解消及び発生抑制のため、3次元データ等ビューワアプリを開発した国際航業(株)と協働の上、利活用方を提案

事業者情報

団体名	株式会社URリンケージ
所在地	東京都江東区東陽2丁目4番24号
設立時期	昭和49年5月2日
団体HP	https://www.urlk.co.jp/

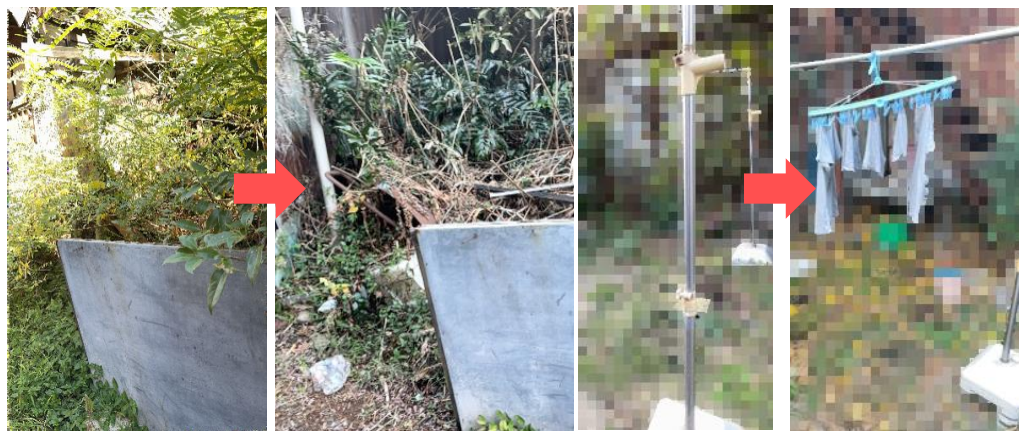
1回目:繁茂により、敷地内の様子が見られない
2回目:枯れはじめ、敷地内の様子が見られる

1回目:洗濯物が干されていない
2回目:近隣住民の洗濯物がある

管理不全の状態において、特に草木の繁茂等は、夏～秋と冬の時期では草木の生長が変化しやすく、また、複数回の撮影により、一度の撮影で気づきづらい現地の変化を捉えることが可能であるため、今回、事業期間内で撮影を2回実施。

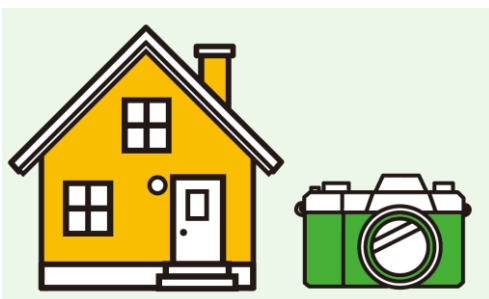
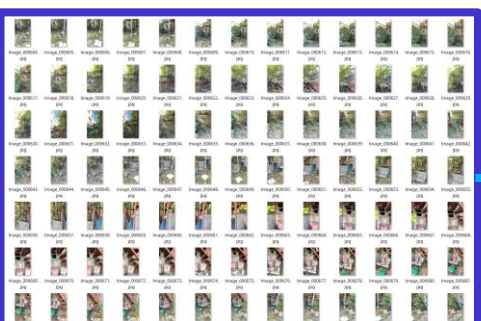
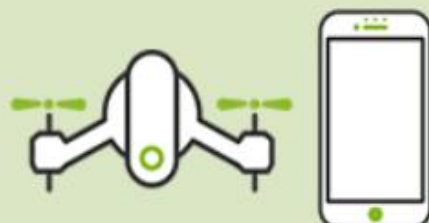
連続写真撮影データ

現地において撮影した写真をもとに、「KKC-3D(3次元空間解析クラウドサービス)」を用いて、3次元化。

スマホによる撮影、連続写真からモデルを作成
写真とモデルを一括管理可能
各プロジェクトで閲覧者・編集者を変更可能

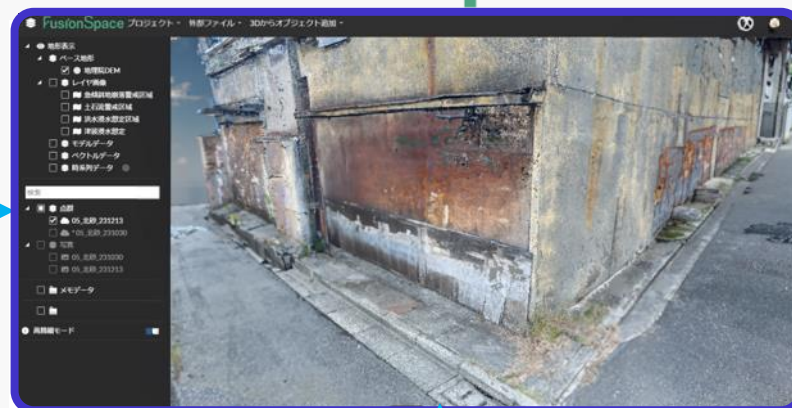
FusionSpace

家屋及び敷地の管理不全状態の把握、庁内・庁外への情報共有をしやすいするため、「FusionSpace®(3次元点群モデルビューア)」にモデルと写真を一括して搭載。

3次元点群モデルビューア

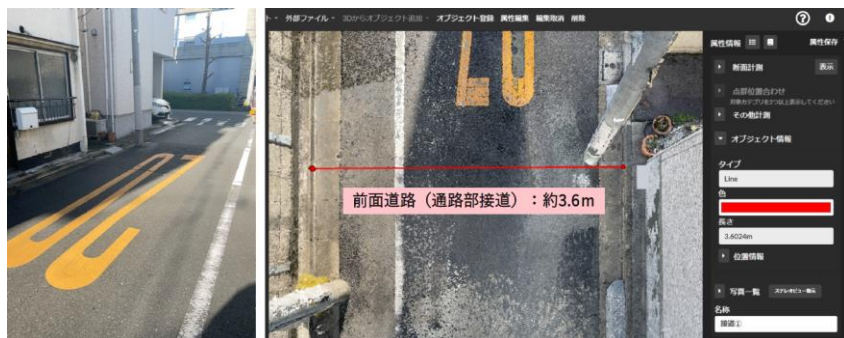
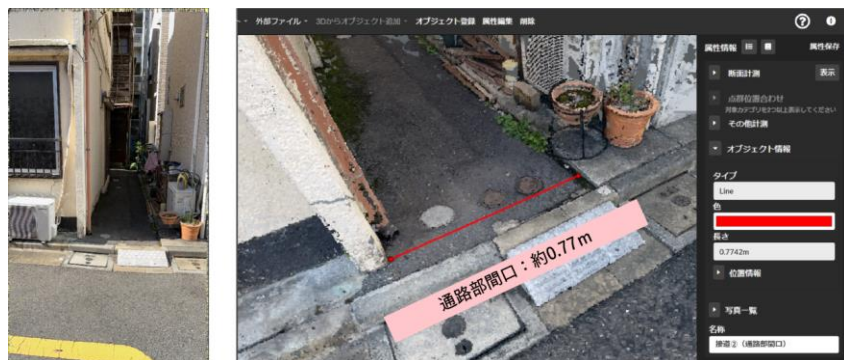
【接道・間口の測定の例】

注: 下記画像のうち、赤ライン・ポリゴン及び測定結果数値はWeb上に保存
ピンクのラベルは説明用に追加した画像

写真・点群により、距離、面積、角度を測定(断面計算等其他機能あり)
写真・点群内でオブジェクトが連動かつ同時に閲覧可能であるため、多面的に家屋・敷地を捉えながらオブジェクト・測定値を補正可能
