取り組み① - 1 : 大学生がリフォーム

●福島大学の学生と㈱テダソチマで空き家のリフォームを実施。更に、計画から施工まで完成までのプロセスを映像化。

# 取り組み① - 2 福島大学生のリフォームロードマップ

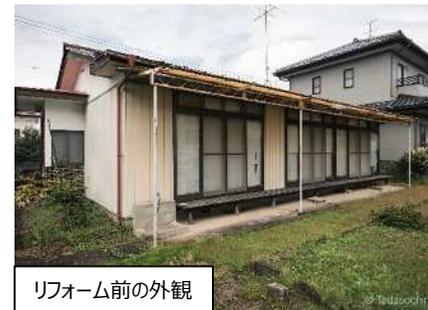
リフォーム前の外観

リフォーム前の課題

- 庭は雑草、庭木が繁茂
- 天井の数か所が雨漏りで変色
- 水回りの狭さ、設備の老朽化
- 床板が傷み抜けている箇所も

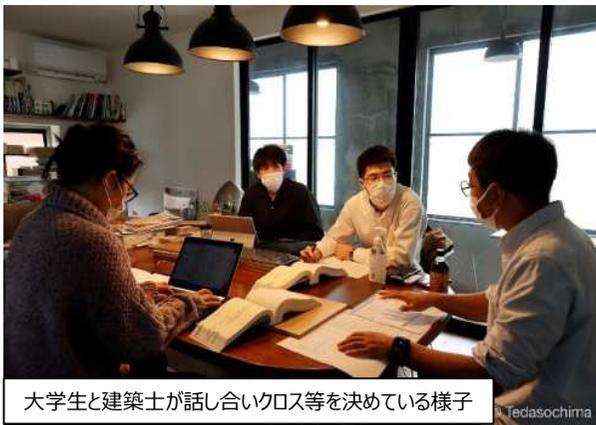
大学生と建築士が話し合いクロス等を決めている様子

- 測量から計画作成など、ゼロからスタートさせ、購入者の目線を大切にプランを大学生が提案
- ➔リフォーム物件は試し居住物件として活用、希望者へは販売までをかみした使いやすさを重視
- 図面作成・現場作業など、大学生に不足する知識・技能は専門家がカバー
- フローリングやクロスを実物や施工例を見ながら選定、色味や材質はメリット・デメリットを踏まえ、大学生主体で判断

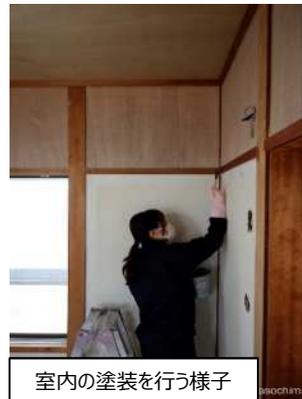
室内の塗装を行う様子

- 現場では職人の指示のもと作業を実施し、安全と仕上がりの綺麗さに留意
- 慣れない作業であることかつ、お試し居住として利用者があることを忘れずに、慎重に作業を進める
- 現場では頭上・足元注意で、怪我がないように
- 安全具は事前に購入、安全靴、粉塵から目を守るゴーグルはマストアイテム

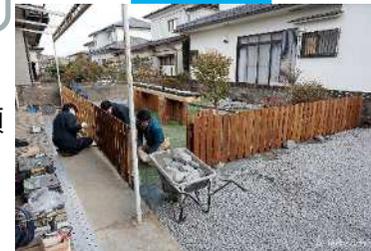
## 庭・ドッグラン作成

★古材を用いたドッグランの作成  
★専門家の指示のもとで実施

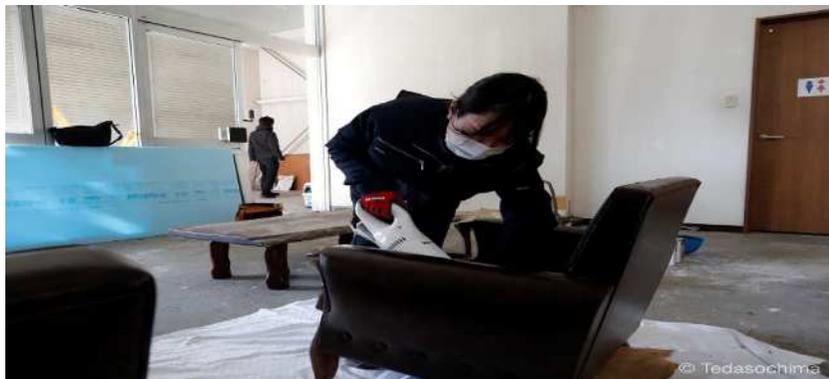
### 不用家具の活用

- 専門家の指導の下、地区内の空き物件から回収した家具にクリーニングや補修をし、再活用
- ソファは洗剤で拭き上げ油脂汚れ等を念入りに除去、テーブル等木製ものは表面を研磨して色合いを再生

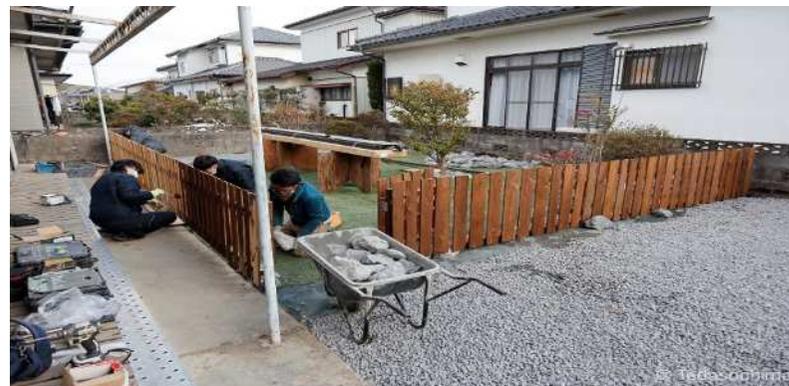
### 古材の活用

- 庭のドッグランの柵に古材を利用し、大学生は柵の塗装を担当した
- 雨風での腐食を考慮し、防腐剤入りの塗料を使用
- 古材は、地区内の廃業した木工業者の資材置き場から調達した野地板を再活用

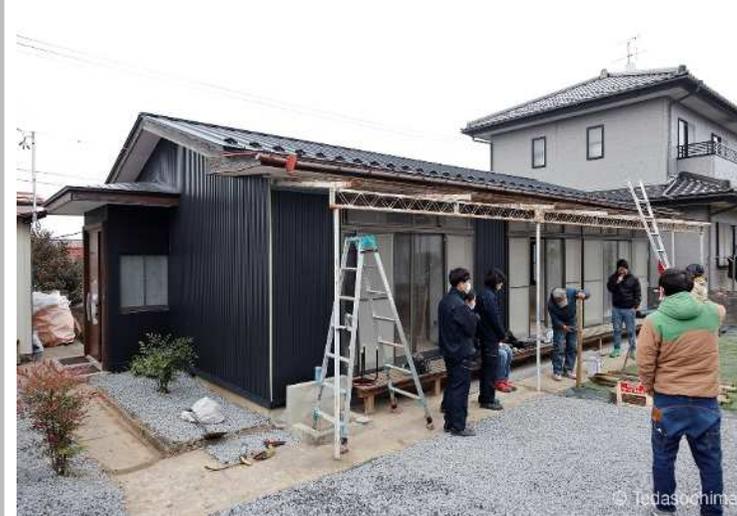
### リフォーム完成後

- 屋根材・外壁・クロス設置など、各工程は計画通りに進行
- 古材と不要家具も活用でき、無事リフォームが完了！
